robotik UND PRODUKTION

2. Ausgabe, Juni 2016

Arbeitszelle mit drei Highspeed-Robotern für kurze Zykluszeiten

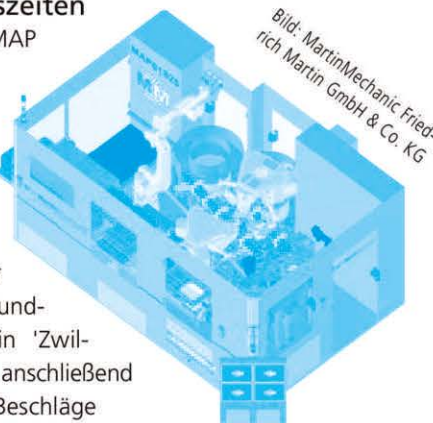
Die Arbeitszelle MAP

01825 von MartinMechanic prüft die Qualität von Beschlägen für die Möbelindustrie. Alle 1,5s legt ein Highspeed-Roboter ein Bauteil in den Rundschalttisch ein, sein 'Zwillingbruder' sortiert anschließend die kontrollierten Beschläge nach unterschiedlichen Kriterien mit der gleichen Geschwindigkeit. Dazwischen übernehmen sechs Kameras

die Kontrolle des Materials. Als dritter Roboter ist das Modell M3 mit Delta-Kinematik von Fanuc für die Zuführung der Metallteile zuständig. Der Highspeed-Roboter zeichnet sich durch hohe Arbeitsgeschwindigkeiten an seinem Einsatzort aus. Die Sechssachs-Roboter hängen über den Palettenbändern an der Deckenkonstruktion der Arbeitszelle, von wo aus sie die Bauteile aufnehmen und wieder ablegen. Die zu prüfenden Beschläge werden als Schüttgut angeliefert. Der Roboter M20 entnimmt der vom Bediener bereitgestellten Transportkiste bis zu 30 fertig bearbeitete Metallteile. Dafür wurde er mit einem überdimensionalen Magnetgreifer ausgestattet. Die Beschläge legt er in den beiden Zuführtröpfen ab. Um eine hohe Verarbeitungszeit zu erreichen, ist dieser Arbeitsgang doppelt angelegt. Der Roboter ist mit einem Sensor ausgestattet, mit dem er die maximale Höhe seines Arbeitsraums ertastet. Vibrationswendeltöpfe fördern die Bauteile hintereinander zum Transportband, wo sie schließlich ankommen. Um die Bauteile zu vereinzeln, richtete das Unternehmen Staukammern auf dem Transportband ein. Dadurch ist der Delta-Roboter in der Lage, im Wechsel permanent alle 1,5s ein Bauteil in die passende Vorrichtung auf dem Prüftisch zu legen. Dieser Rundschalttisch besteht aus acht Stationen. An sechs von ihnen werden die Möbelbeschläge mit moderner Kameratechnik auf die exakte Entgratung, mögliche Risse und ihre Oberflächenbeschaffenheit hin unter die Lupe genommen.

Die Arbeitszelle MAP 01825 koordiniert drei Roboter und sechs Kameras.
